西日本豪雨災害（2018年7月）に思う

— 倉敷・小田川水害を中心に —

大熊 孝

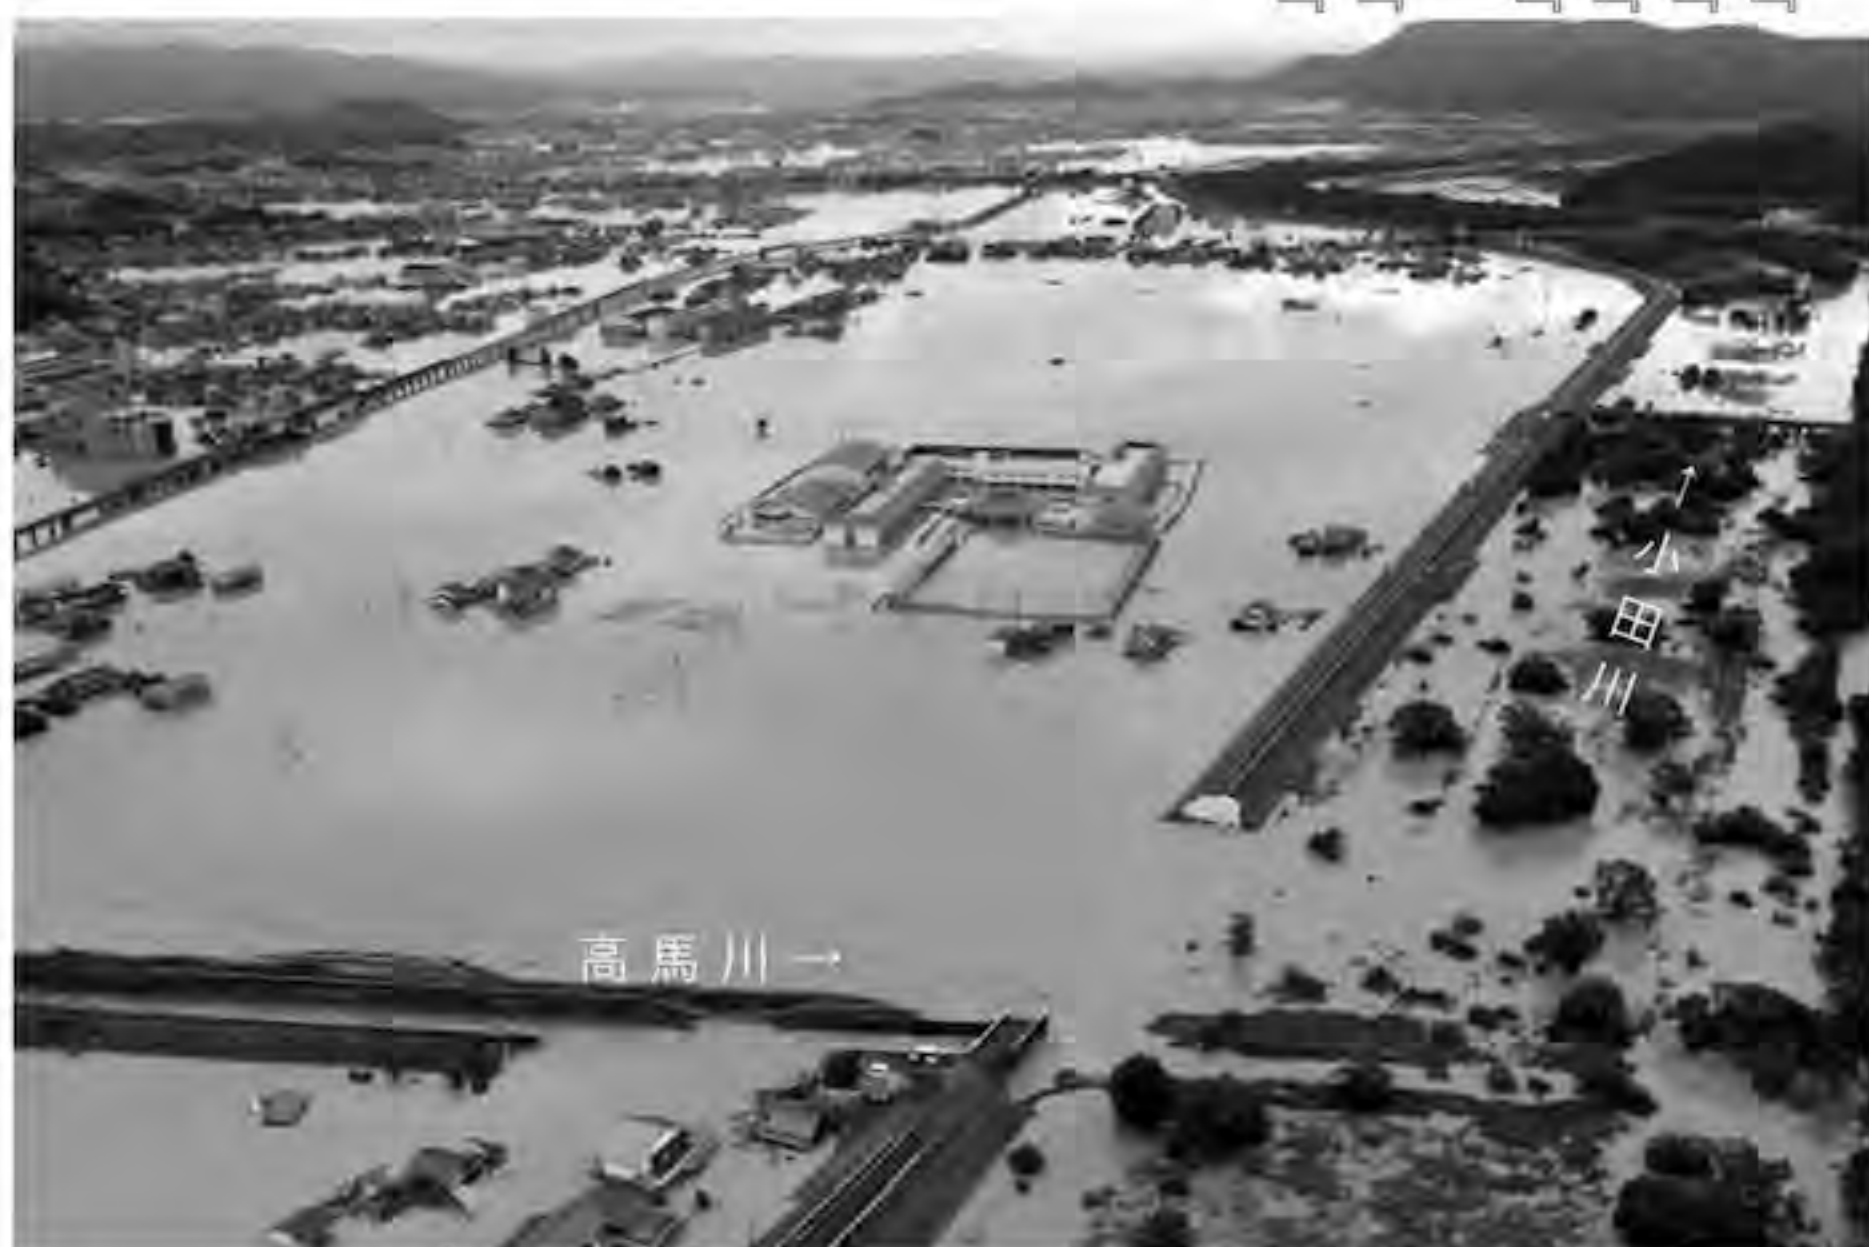
写真1 倉敷市真備町の小田川・高馬川合流点の破堤氾濫

小田川における堤防の被害状況は図6のごとくである。小田川本堤で2ヶ所、支川で6ヶ所破堤しているが、今回の被害を極端に大きくしたのは、高馬川合流点直下流の小田川左岸堤3・4km地点の破堤(写真1参照)である。この堤防がもっと強固で、破堤するにしても時間を要してぐずぐず壊れるならば、氾濫に時間がかかり、氾濫量そのものが少なく、急激な床上浸水もなく、今回のような死者を出すこともなかったのではないかと考える。

堤防強化の技術は、伝統的な水害防備林のほか、国交省土木研究所が開発した耐越水堤防や、連続地中壁工法、鋼矢板による強化法、CSG (Cemented Sand & Gravel) 工法などこの30年ほどでさまざまな工法が開発されており、いずれもダム建設と比較して安価に適用できるものである。これが適用され、堤防が強化されていれば、写真1に見るような大破堤は避けられたに違いない。技術の発展段階とともに、採用すべき治水方策も変わっていくべきである。

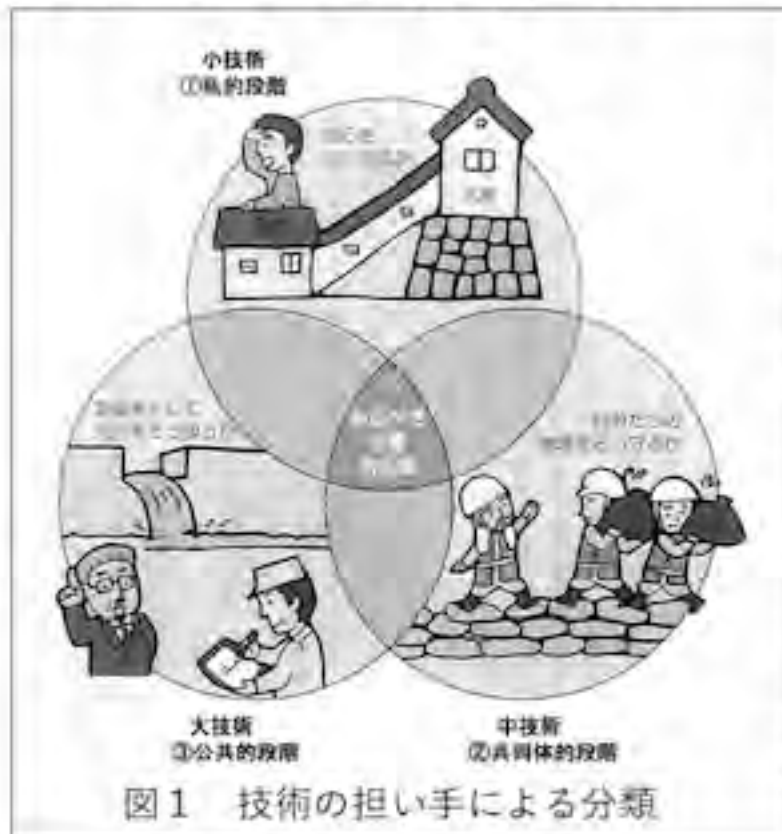
一つは技術の担い手による分類で、「私的段階・小技術」、「共同体的段階・中技術」、「公共的段階・大技術」(図1参照)という見方がある。この三つがうまく噛み合うと、

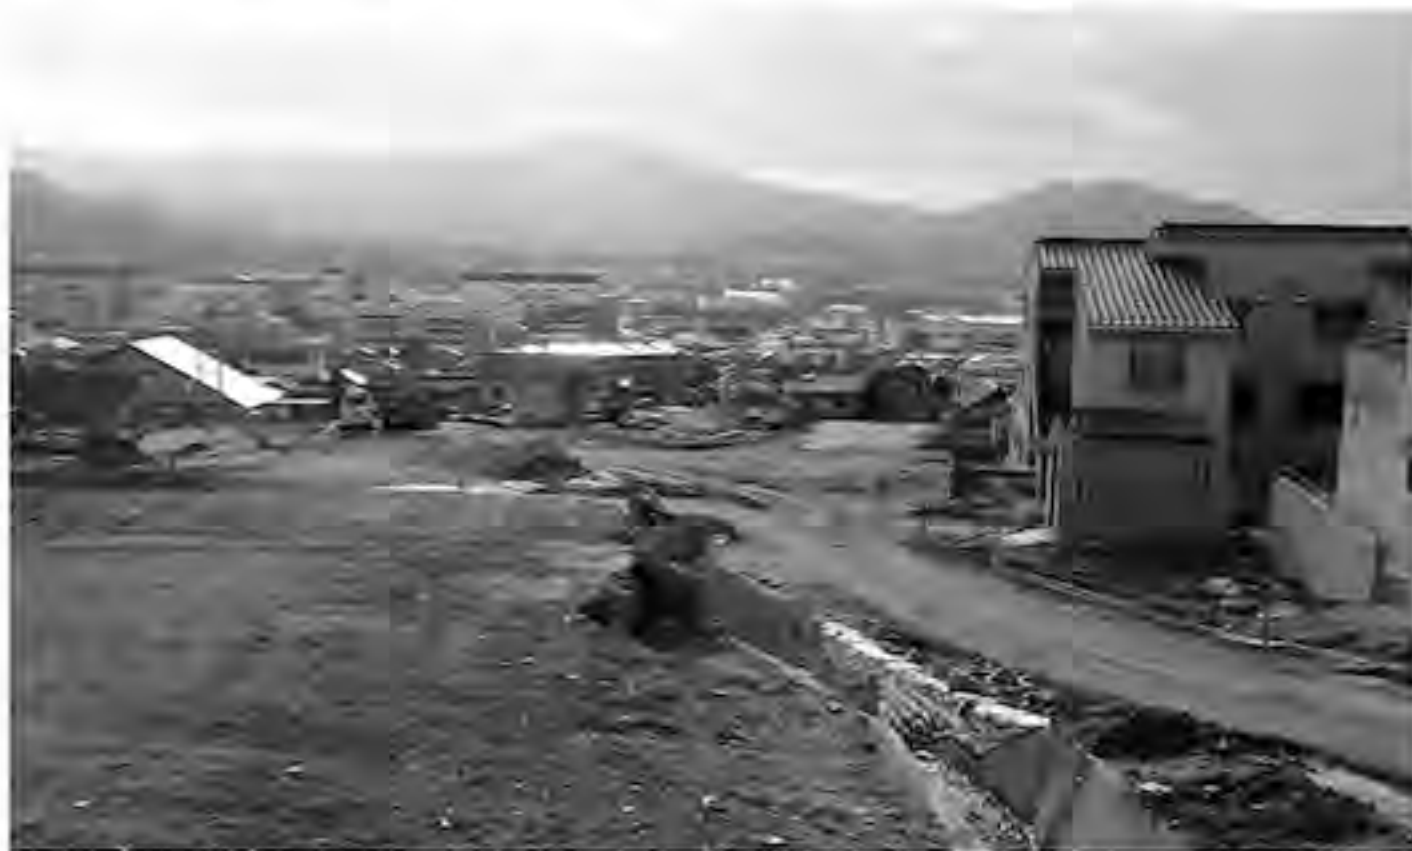
写真2は、2014年8月における広島での土石流災害

害であるが、土石流で形成された扇状地に造成された住宅が襲われたものである。2018年7月の広島県の住宅地などでの災害もこれと同じ現象である。要は、土石流で形成されてきた扇状地に立地していることを、私的段階、共同体的段階、公共的段階のそれぞれにおいてどこまで認識し

写真2 2014年8月の広島における土石流災害（筆者撮影）

なお、2014年災害後に上流に砂防ダムを造ったが、2018年に災害を受けたケースもある。これは砂

防ダムの容量が、土石流の総ボリュームに対して小さ過ぎたことによるが、扇状地を形成してきた土砂量を考慮すれば予見できたはずである。

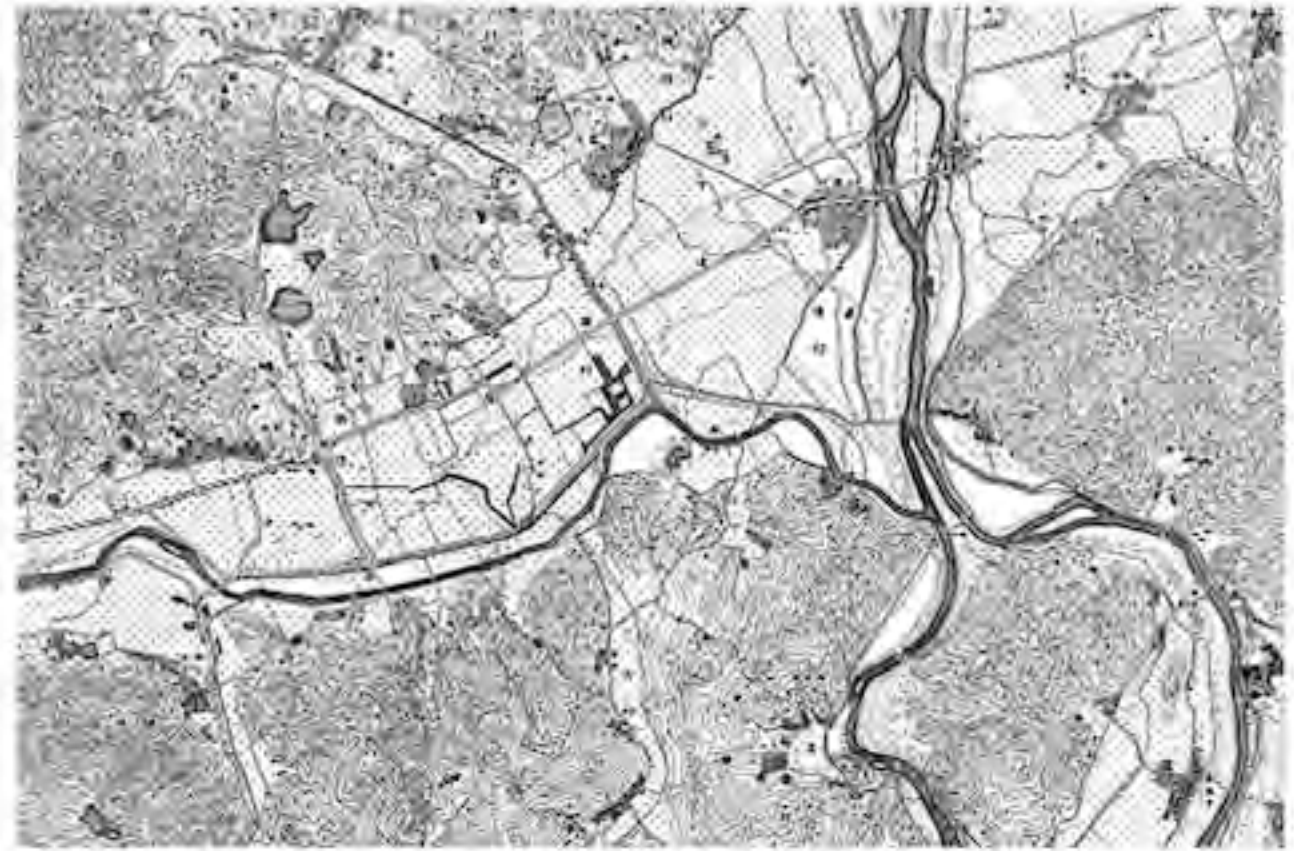
図3 1897(明治30)年の真備町地形図

倉敷市の小田川流域の被災地も、典型的な「分家の災害」といえる。図3は1897年の同地域の地形図であるが、平野のほとんどが水田地帯で、集落は微高地に限

定的に立地し、輪中堤で囲まれている。小田川の堤防も左岸側(下流を向いて左右をいう)は高梁川合流点から上流に伸びるが、山突き堤防となっており、その上流は無堤となっている。しかし現在は、1999年の井原鉄道井原線の開通などによって倉敷市のベッドタウンとして開発され、今回の水害では浸水家屋は4600棟にも及んだ。この地域は1972年と1976年に水害を受けている。それを踏まえるならば最低限、学校や病院など公共的建物は浸水対策を練っておくべきであったが、それが等閑視されてきた。

高梁川はかつて図3のように二派にわかれており、小田川はその分派付近に合流してきた。高梁川は南北に流れ、比較的急流であるが、小田川は東西に流れ、緩勾配の河川である。これが、1907（明治40）年に始まる河川改修事業で図4のように一本にまとめられた。この改修に対して、なぜ二本あったものを一本にしたのか、高梁川のバックウォーターで小田川の洪水が流下し難くなるなど、不適当な改修であったという批判がある。

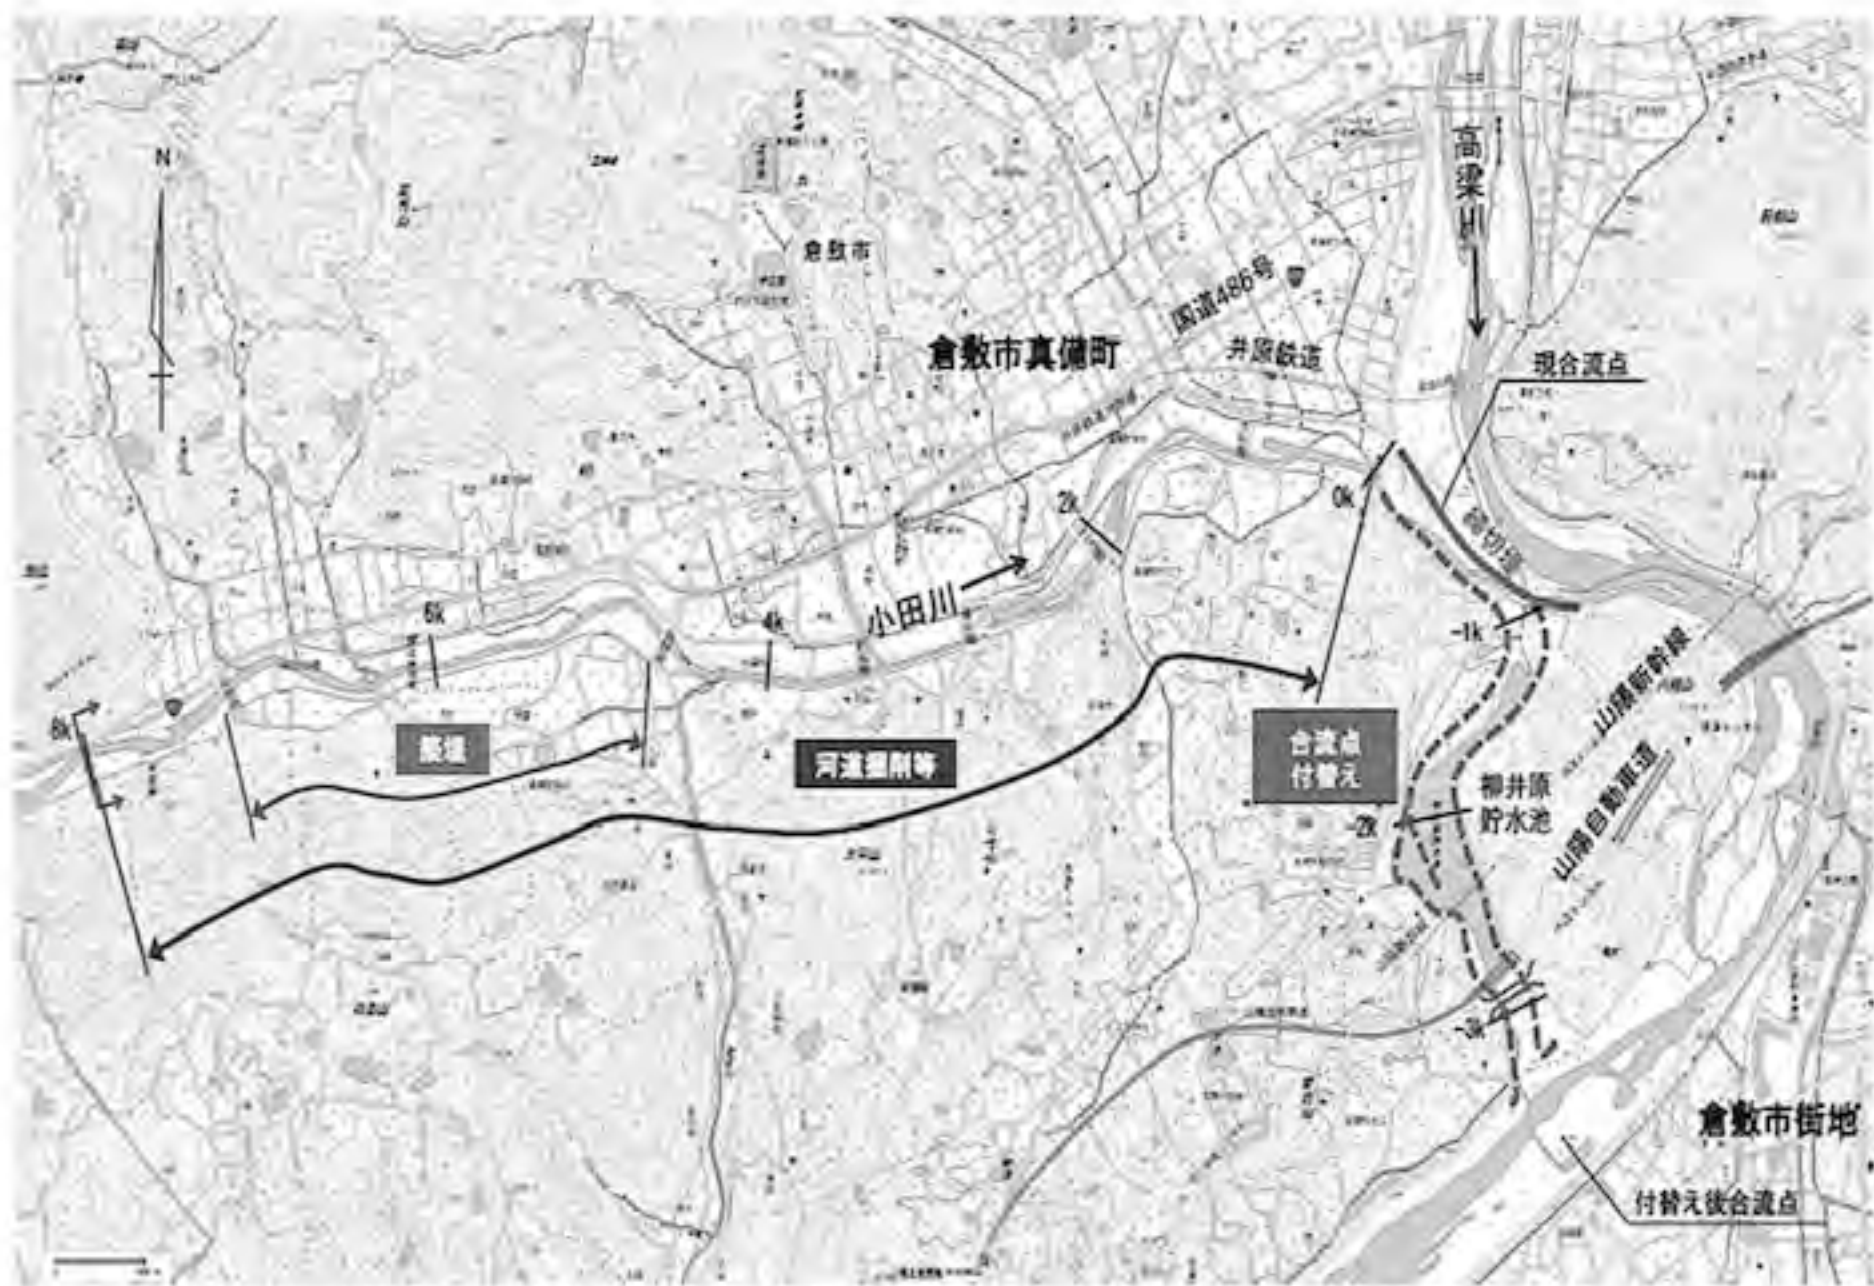
図4 小田川の改修計画図（国土交通省・高梁川 直轄 河川改修事業整備平面図より）

て水深を深くすると、土砂を押し流す掃流力が高められるので、いわゆる「一川主義」を採用した。むろん当時、山地を大幅に掘削する土工機械力は既に信濃川の大河津分水工事などで使われており、小田川合流点下流の山地を掘削して、二川に分ける方法があったかもしれない。しかし、当時、すべての河川改修にその土工機械力を適用することは財政的にも技術的にも困難であり、掘削土量を極力減らし、その上で土砂を堆積させず海まで押し流すには、「二川主義」を取るしかなかった。

しかし、1990年代頃より土工機械力の発展は目覚ましいものがあり、一工事現場に何百台も投入できるようになり、それまでの河道改修のあり方に変革がもたらされた。そうした土工機械力の発展を背景として、その他の条件も加わり、小田川の高梁川への合流点を、図4のように昔の高梁川の分派を使う形で、引き下げる計画が2010年に策定され、2018年の秋より着工の予定であった。工事期間はおおむね10年で、総工費は280億円とのことである。この改修工事が早くに着工され完成していれば、合流点の水位は5mも下がるといふことであるので、今回の災害は免れたことは十分に想像できる。

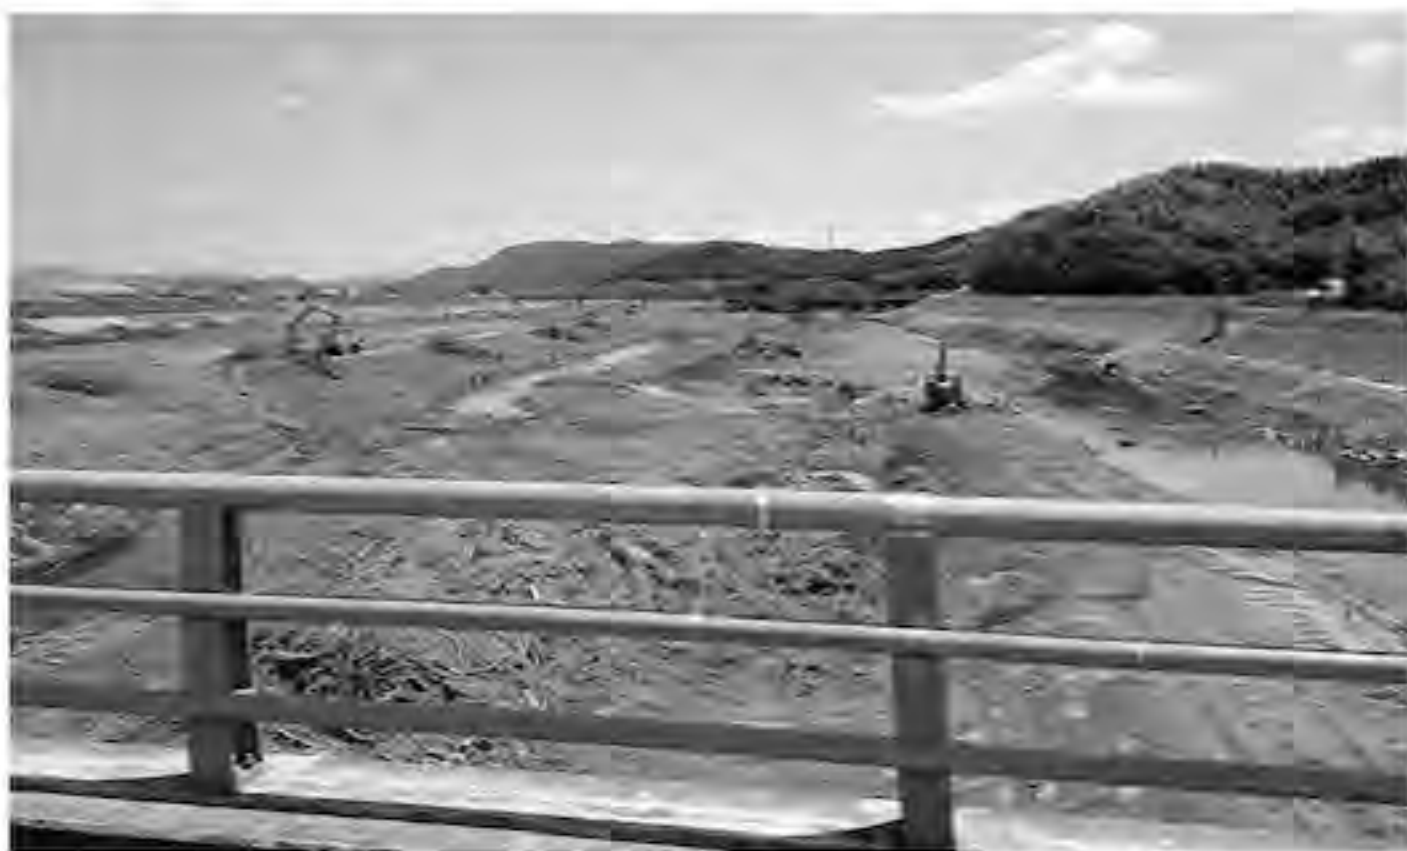
なお、私が8月7日に現地視察に行ったとき、この森林化した樹木が写真3のように一気に伐採されていた。

写真3 小田川河川敷の樹木皆伐状況(2018・8・7、筆者撮影)

実際に実施しようと思えば、今は優れた土工機械力があり、短期間に実行できることを示している。

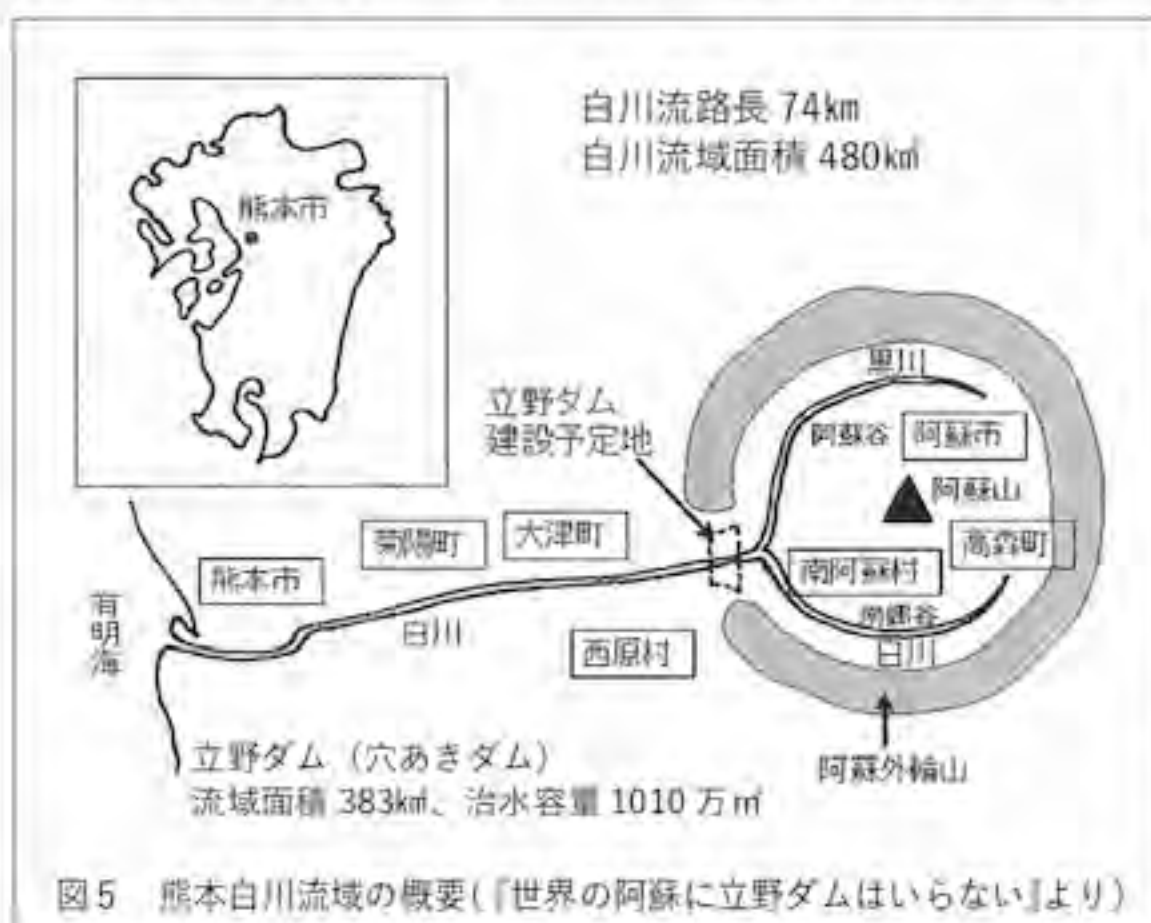
参考のため、いま話題になっている熊本県の立野ダム事業とその下流の河道改修事業と比較してみよう（図5参照）。

立野ダムは1983年に着手され、2018年8月5日にダムの本体着工に入ったダム計画で、建設費用は総額917億円であるが、すでに約600億円が使用済みである。このダムは、いわゆる穴あきダムで洪水調節のみが目的であるが、その洪水調節能力は約200m³/sと計画されている。なお、2016年4月の熊本地震で、このダムサイトは大きく崩れ、すでにできていた転流工（ダム本体を工事するため白川の流れをトンネルで付け替える工事）も土砂で埋没した。

図5 熊本白川流域の概要（『世界の阿蘇に立野ダムはいらない』より）

年延びたが、2018年に約605億円で完成しており、堤防天端での流下能力が2000m/sさえなかつた未改修地点でも、同流下能力は3000m/sあまりに増やされている。

ダム洪水調節能力と河道改修事業による流下能力の増大を比較して、私は熊本地震が起きた直後、ダムサイトは地質的に危険なところであり、ダムを中止する良い口実ができたと考えていたが、ダム工事はそのまま続行されたのである。この経過に今の国交省が尋常でない

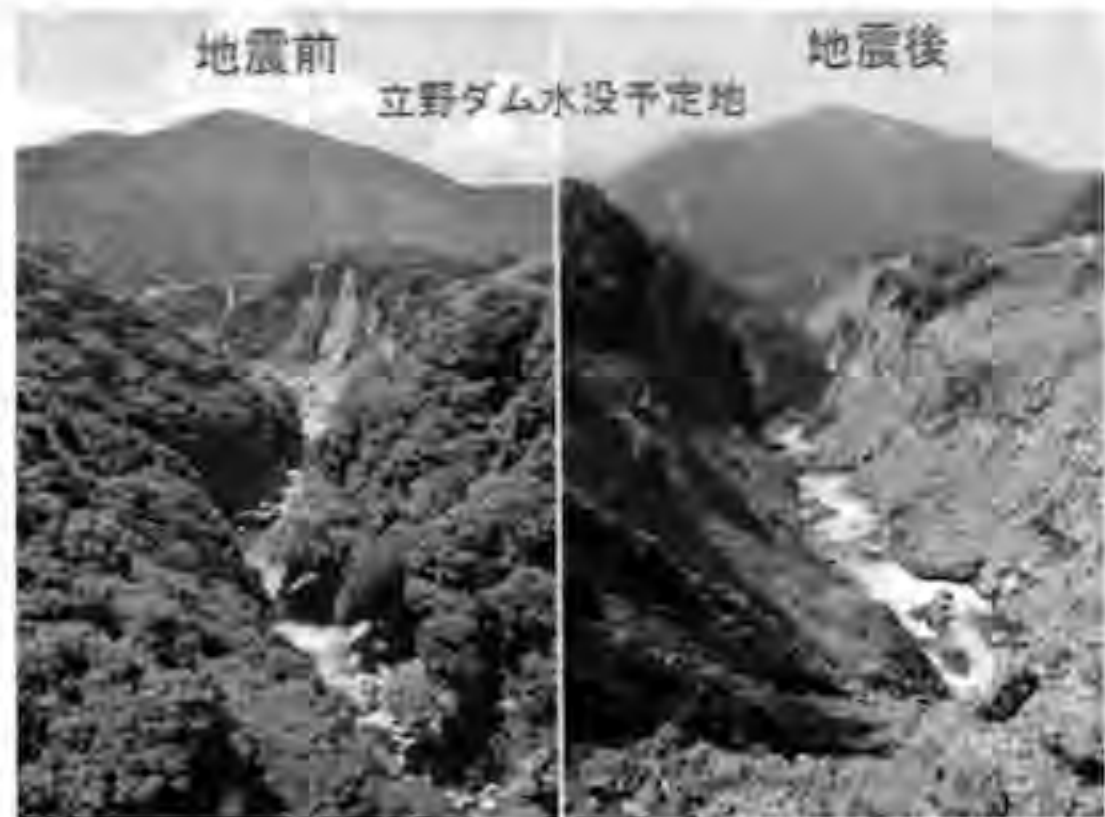
写真4 立野ダムサイトの熊本地震による崩壊状況
 (「立野ダムによらない自然と生活を守る会」)

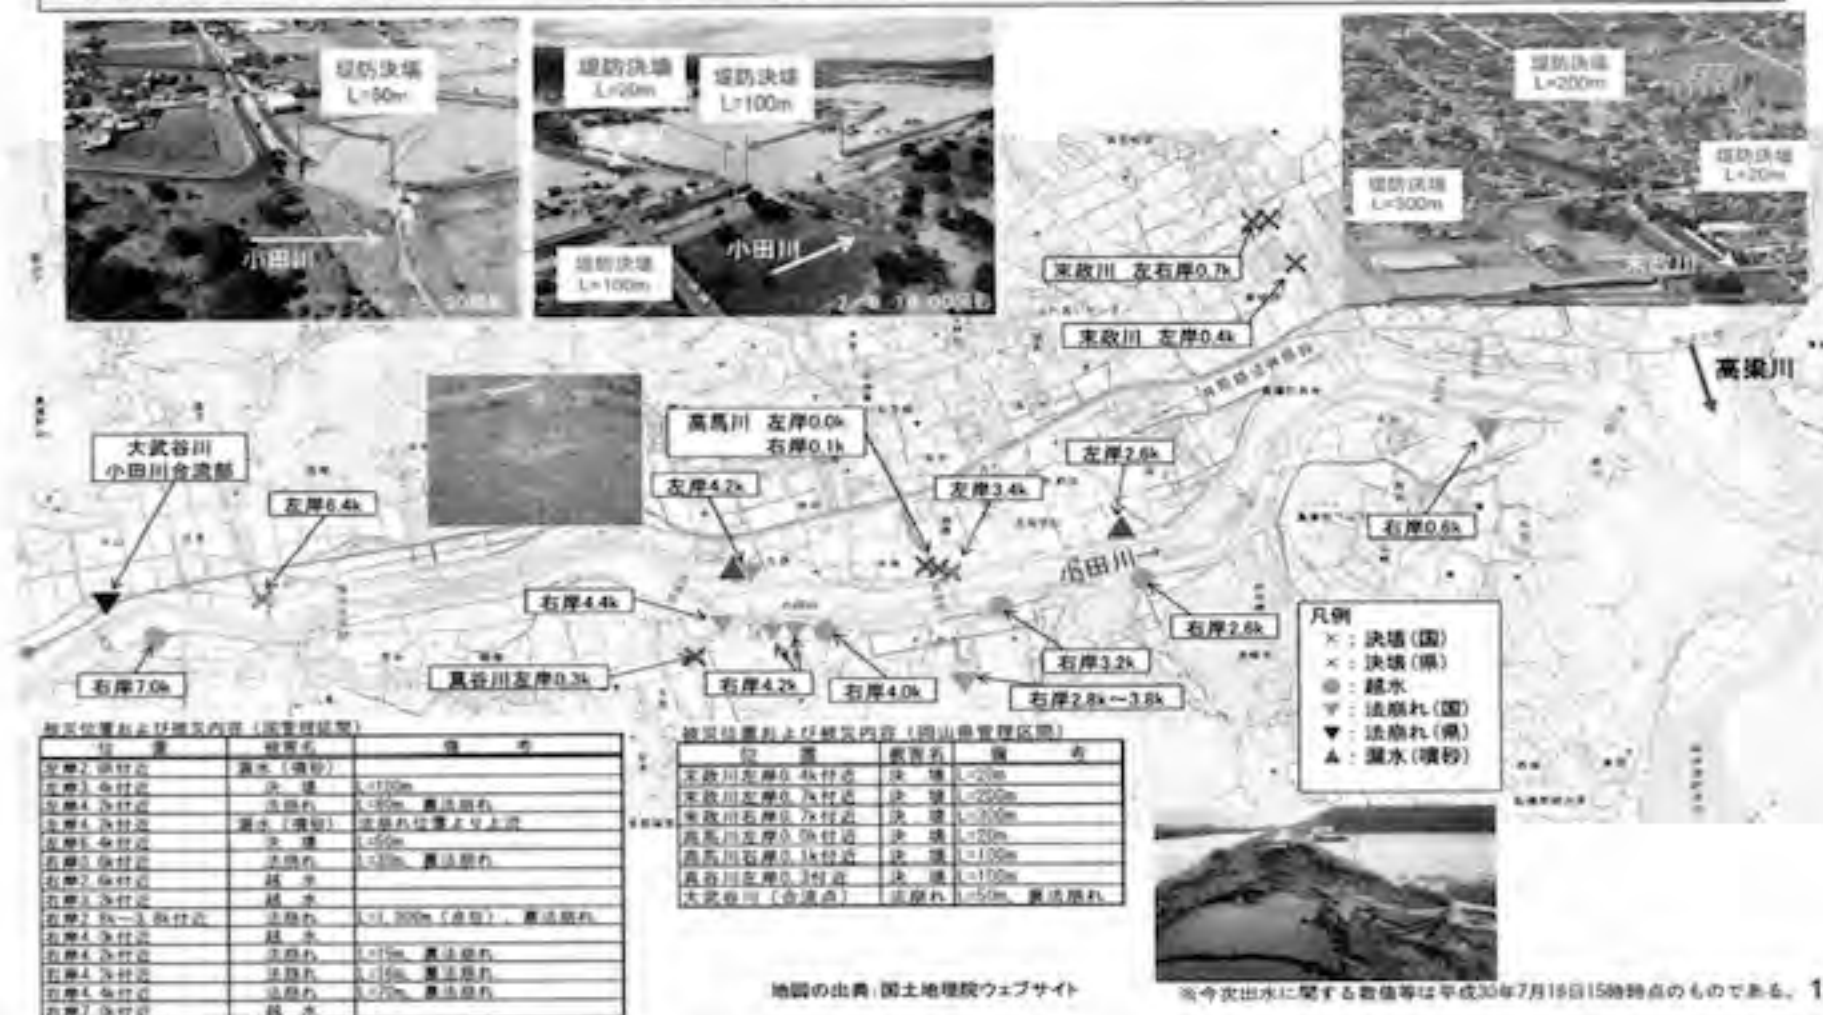
■今次出水における小田川等の主な施設被害等の概況

- 小田川およびその支川において、今次出水により河川管理施設に多くの施設被害が発生。
- 小田川右岸は越水および法崩れが発生しており、小田川左岸は2箇所にて堤防決壊が発生。
- 県管理河川においての末政川等において、6箇所にて堤防決壊が発生。

図6 小田川における堤防被害状況（国土交通省岡山河川事務所「高梁川水系小田川堤防調査委員会資料」2018・7・27）

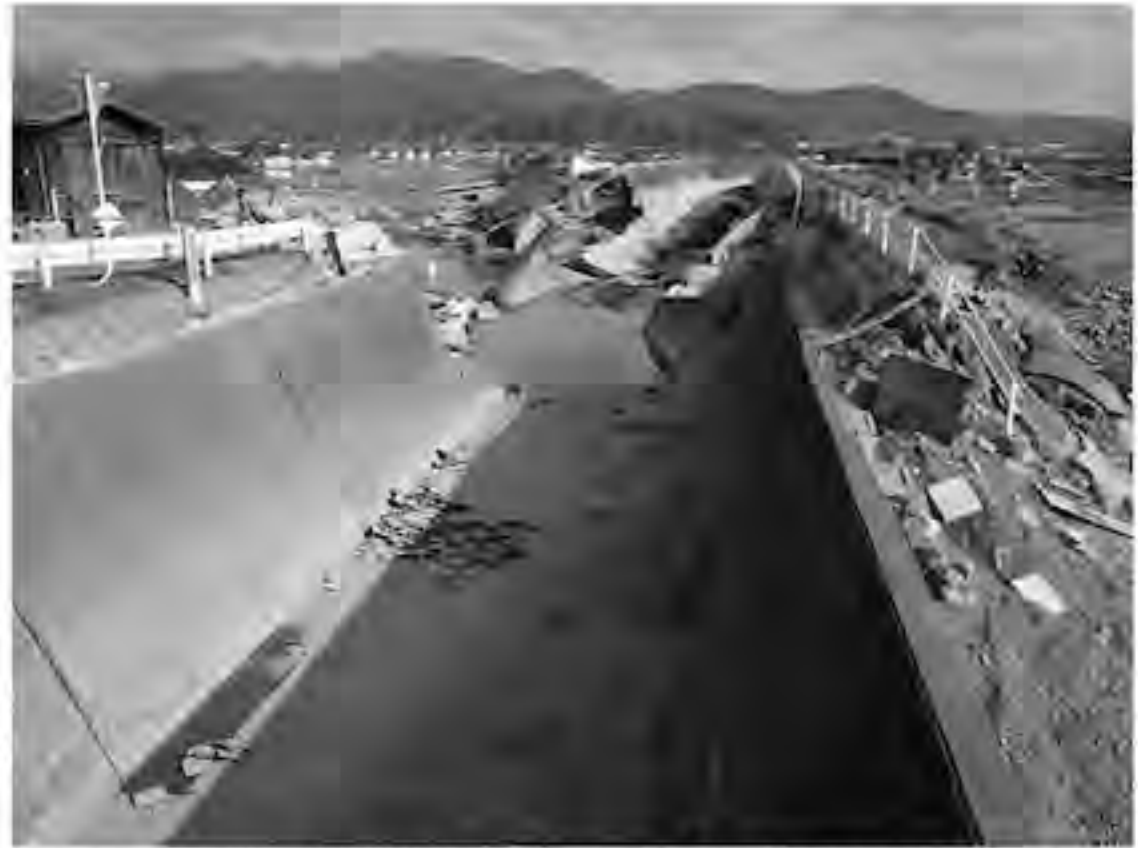
写真5 高馬川の小田川合流直上流の破堤状況（下流から望む。右岸は破堤しているが、左岸はかろうじて堤防が残っている。（撮影・草島進一）

ここでは紙数の関係で高馬川を例に述べることにする。高馬川の小田川合流点付近の堤防天端高の標高は図7のごとくであり、その堤防の破堤状況は写真5のごとくである。小田川の水位がピークになった6日24時頃（図8参照）に、高馬川の堤防の標高14m強の低いところから越流破堤している。破堤状況は、右岸側が完全に破堤し、左岸側はかろうじて全断面破堤は免れている。

合流点直下の小田川左岸3・4km地点破堤は、聞き取りによれば7日3時半頃とのことである。この破堤も公式発表は越流破堤であるが、小田川の水位は下がり始めており、それまでの高馬川への激しい逆流現象によって侵食され、それが拡大して大破堤したのではないかと考えている。なお、8月7日の現地視察の際、国交省の担当者の説明によれば、ここは越流破堤とのことであったが、その根拠はあるのかと尋ねたところ、「対岸の小田川右岸で越流していたから」という間接的な回答であった。この小田川右岸3・2km地点の堤防天端の標高は約14・8mであり、前後の堤防より低くなっている。小田川左岸3・4km付近の堤防高はそれより高く、ここが越流破堤したという根拠にはならない。
